東海大学は10月19日、「東海大学ル・マンプロジェクト チーム TOKAI UNIV. YGK POWER」がアジアンルマン・シリーズに参戦すると発表。神奈川県と同大学構内で参戦体制と車両を公開した。

■アジアン・ル・マン向けにマシンを改良

参戦マシン「TOP03」は、ル・マンシリーズの「LMP1」クラスに準拠したオープン2シーター・プロトタイプスポーツカー。クラージュ・オレカの市販シャシーに、独自開発

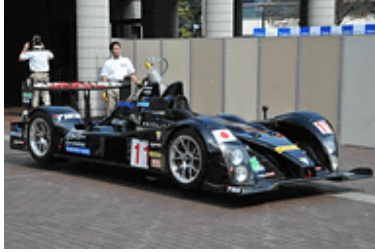
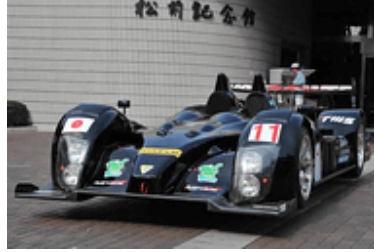
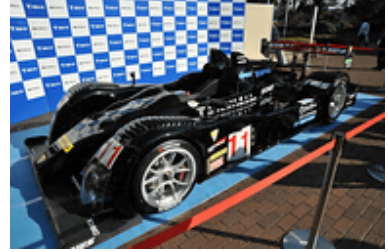
TOP03。「03」は「夢と挑戦と感動」（林教授）を意味する

の4リッターV型8気筒ツインターボエンジン「YR40T」を搭載する。シャシーは24時間レースで使用したものを直して使う。

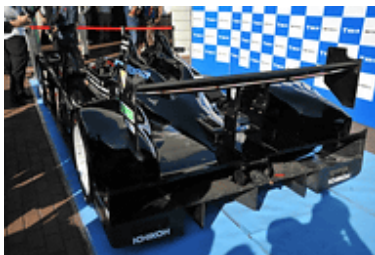
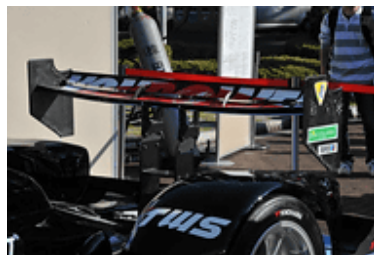
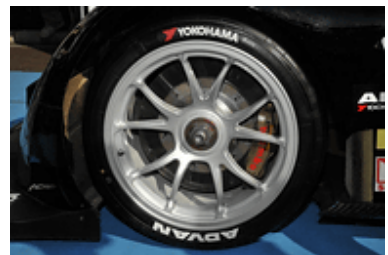
ウイングはレギュレーション変更により小型化された

ホイールも軽量化に一役かった

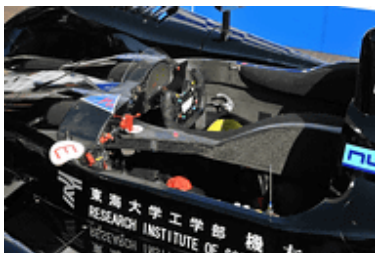
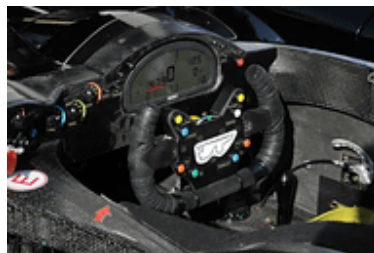
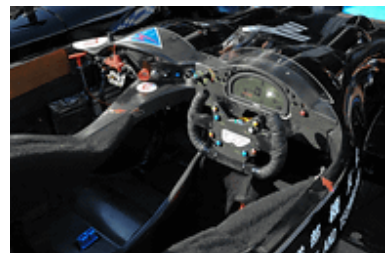
ステアリングホイールに貼ってあるコース図はテストを行った富士スピードウェイのもの。9月にテストしたほか、10月20日にも公開走行を行う

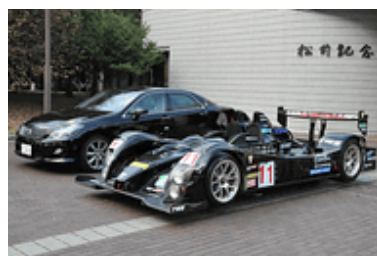
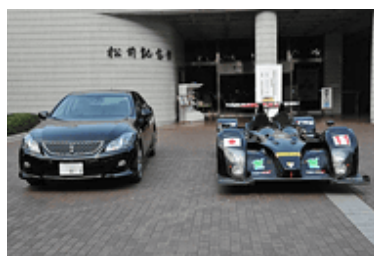
車両主要諸元

車名	Courage Ossa製 LC10
全長	4445mm
全幅	1320mm
全高	940mm
重量	900kg以上
ホイールベース	2870mm
オーバーハング	Front: 851mm Rear: 1750mm
トレッド	Front: 1640mm Rear: 1600mm
ブレーキ	Front: 300mm Rear: 355mm
タイヤ	Front: 340/650-R18 Rear: 380/720-R18
エンジン	YOK製YR40T

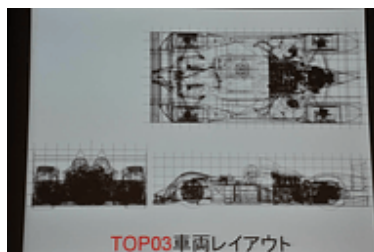
TOP03のスペックとレイアウト

YR40Tは、林義正研究室とYGKが共同開発したエンジン。同研究室を率いる林教授は日産自動車ですポーツプロトタイプカーのエンジンを開発したことで知られるが、その思想とノウハウが詰め込まれたYR40Tのアジアン

ル・マン仕様は、93×73.6mmのボア×ストロークと2つのギャレット

TR30ターボチャージャーにより、エアリストラクター（吸気量を制限し、出力を抑えるパーツ）を着けた状態で432kW（587PS）/6000rpm、720Nm（73.5kgm）/5200rpmを発生する。
